**KOCAELİ'DE 19 YY. FRANSIZ MİSYONER
OKULLARININ**

**İZMİT ST.BARBE KOLEJİ ÖRNEĞİNDE KORUMA
ÖNERİSİ**

YÜKSEK LİSANS TEZİ

Bahadır BOZDAĞ

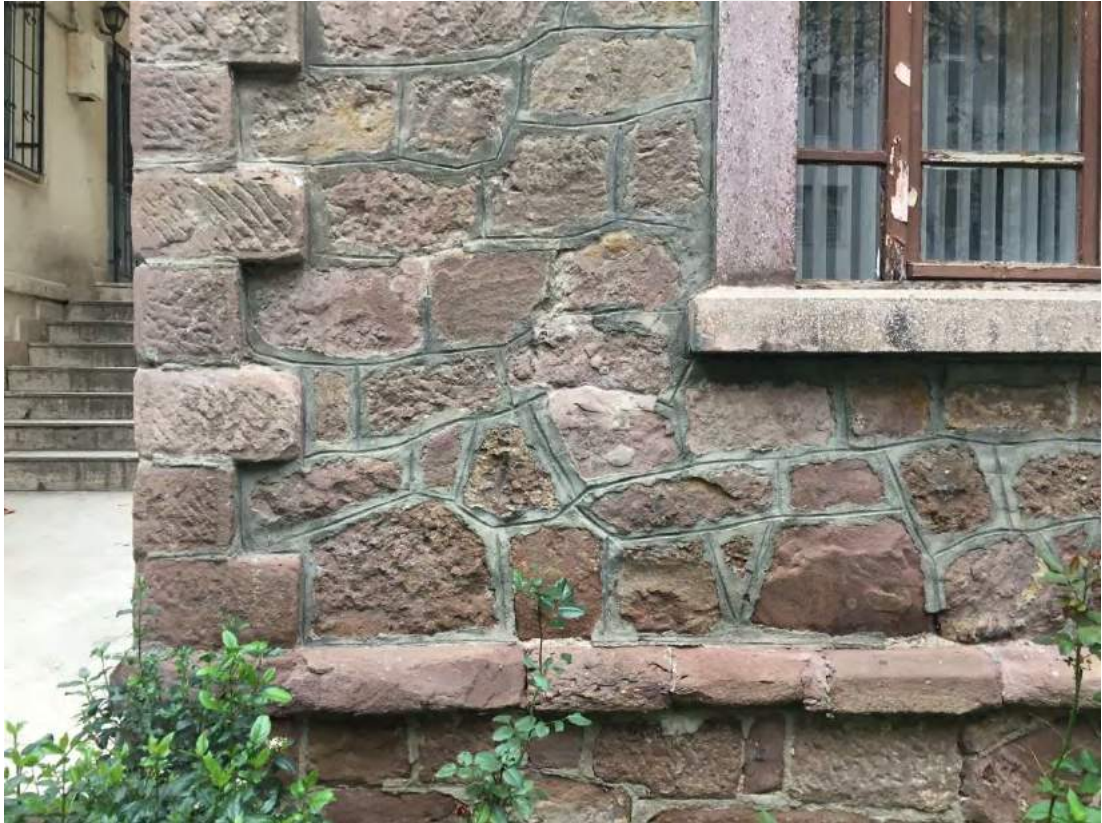
Şekil.6 Yapının Büyük Bölümünün İnşa Edildiği Konglomera Taşındaki Bozulmalar

Yapıda en çok bozulma dış cephe taş yüzeylerinde görünmektedir. Taşın bünyesel zayıflığına bağlı olarak yüzey bozulmalar, oyuklanma, form yumuşaması ve dökülme gibi hasarlar görünmektedir.(Şekil B.132) Konglomera taşının bağlayıcısının zayıf olduğu kısımlarda yüzey kayıpları, form yumuşaması ve dökülmeler görünür.(Şekil-3) Bu hasarlar özellikle nem ve suyun etkili olduğu alanlarda çoğalır. Zemine yakın bölümlerde yada saçak kotunda bu hasarlar artar.

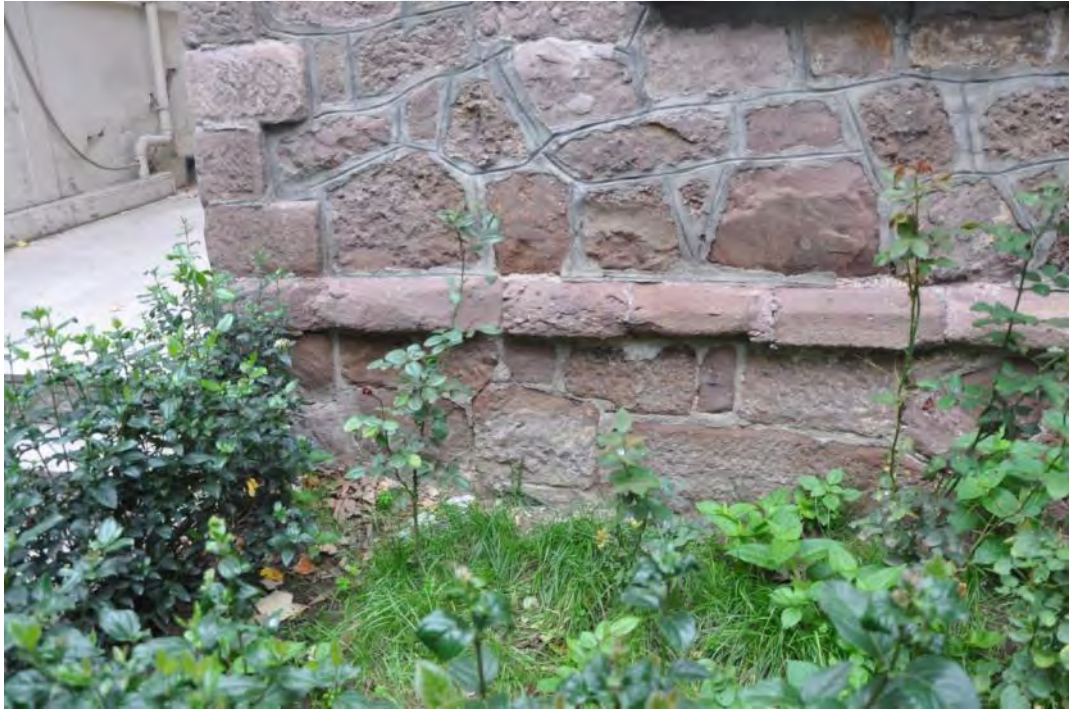
Şekil B.132 : Taş Yüzeyindeki Hasarlar

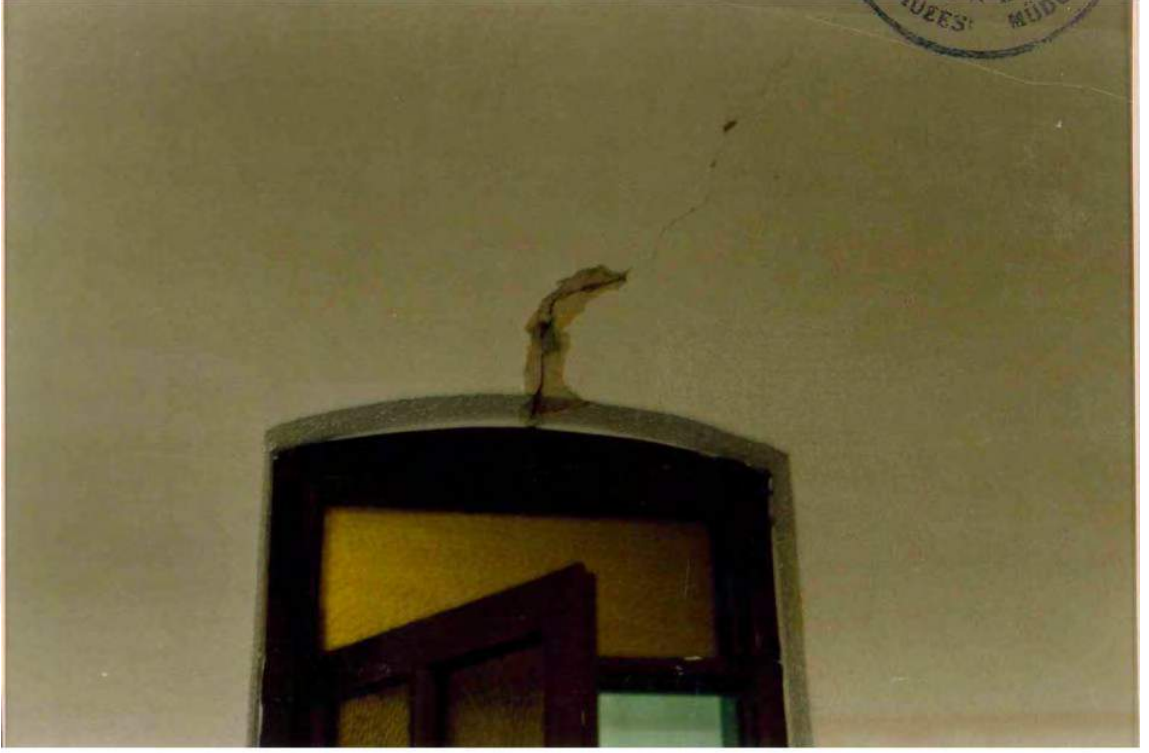
Şekil B.133 : 1999 Depremi Sonrası Oluşan Hasarlar(K.K.V.K.B.Kurul Arşivi)

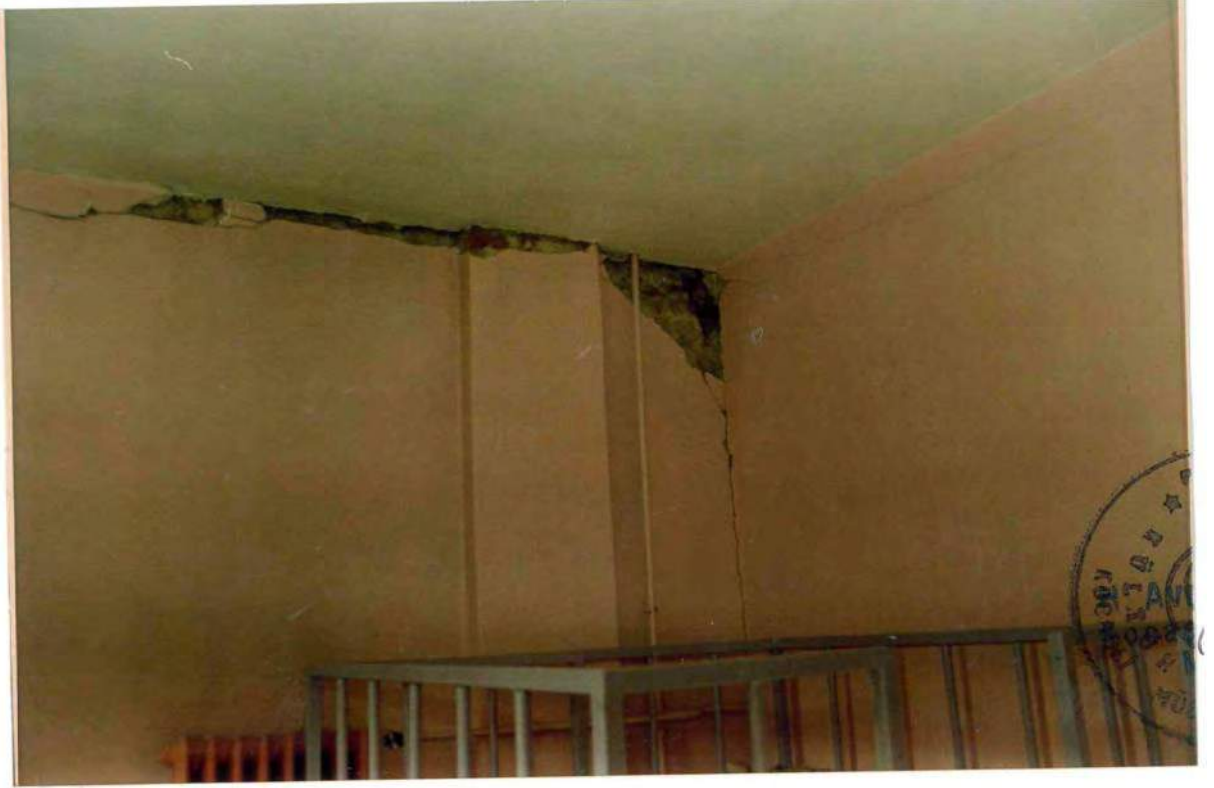
Şekil B.134 : 1999 Depremi Sonrası Yapıda Oluşan Hasarlar(K.K.V.K.B.Kurulu Arşivi)

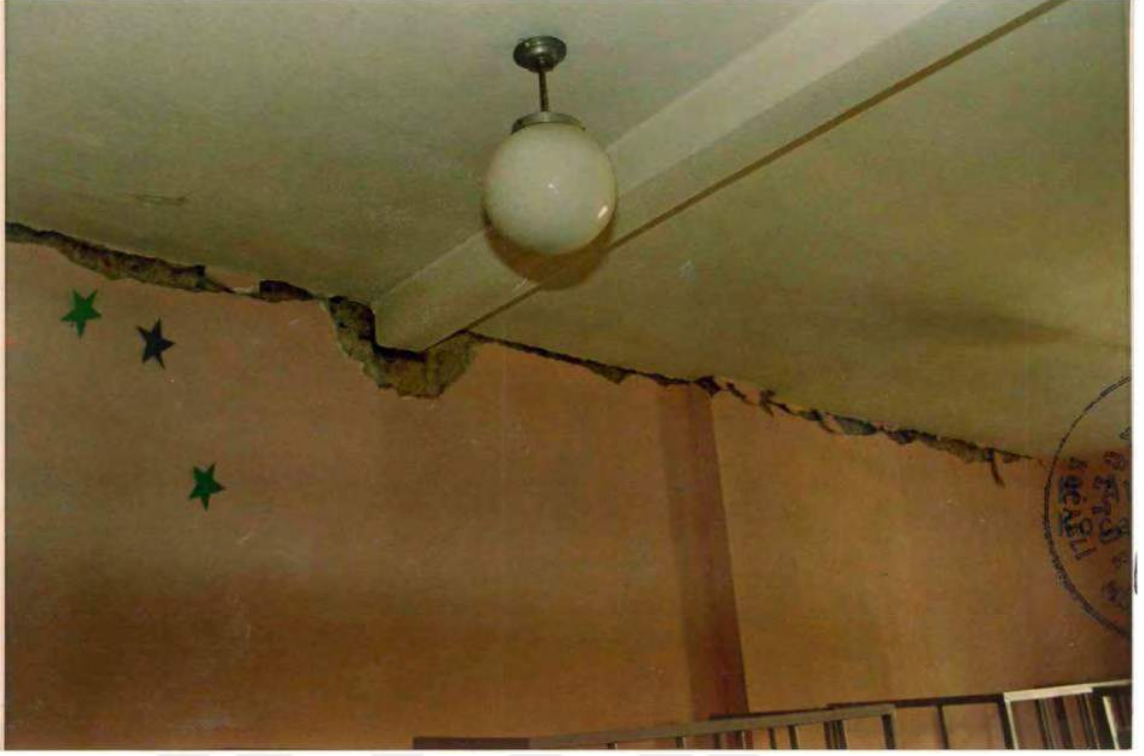
Şekil B.135 : 1999 Depremi Sonrası Yapıda Oluşan Hasarlar(K.K.V.K.B.Kurulu Arşivi)

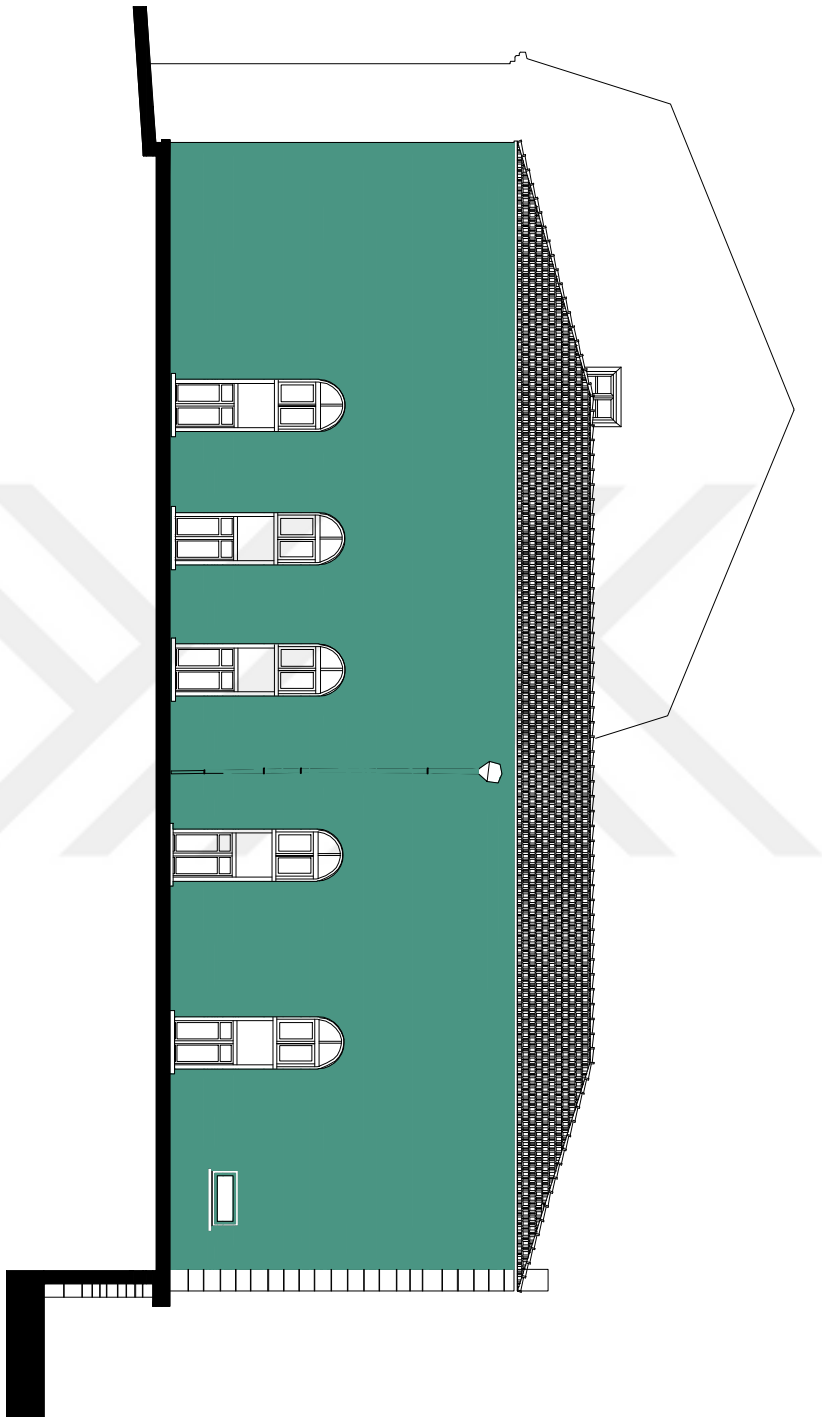
HASAR ANALİZİ KUZELYDOĞU CEPHESİ

*Yapının moloz taş duvar dış cephe duvarlarının tamamında çimento esaslı derz bulunmaktadır.
