**KOCAELİ'DE 19 YY. FRANSIZ MİSYONER
OKULLARININ**

**İZMİT ST.BARBE KOLEJİ ÖRNEĞİNDE KORUMA
ÖNERİSİ**

YÜKSEK LİSANS TEZİ

Bahadır BOZDAĞ

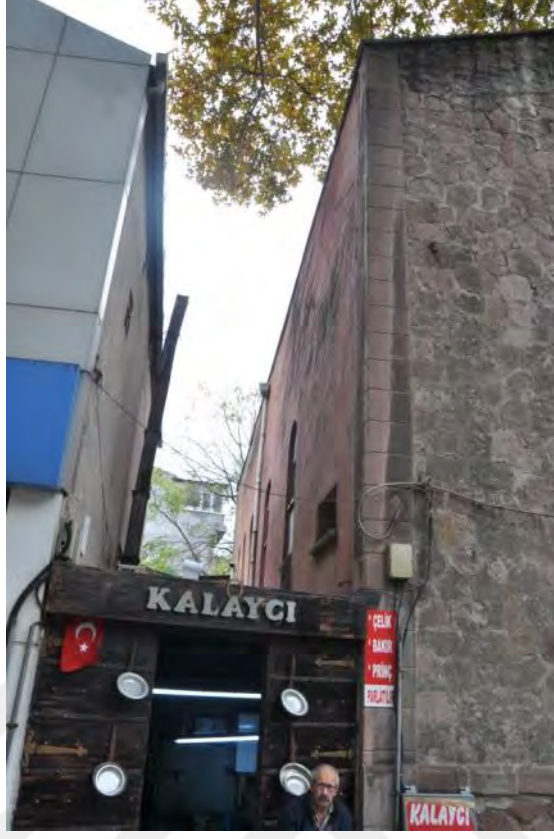
Şekil B.107 : Kuzeybatı Cephesi 2018

Cephedeki taş yüzeylerde atmosferik koşullara bağlı kararma görülür. Zemin kat ve 1. Kat hizasındaki demir pencere parmaklıkları korozyona uğramıştır. Tüm pencere kayıtları nemden dolayı renk değiştirmiş ve çürümüştür. Taş söve ve denizlikler üzerinde kararma oluşumları göze çarpmaktadır. Çift kanatlı demir kapı muhdestir. Cephede bulunan pvc yağmur iniş boruları muhdestir. (Şekil B.107) Mermer kaplama basamaklar üzerinde kirlenme görülür.

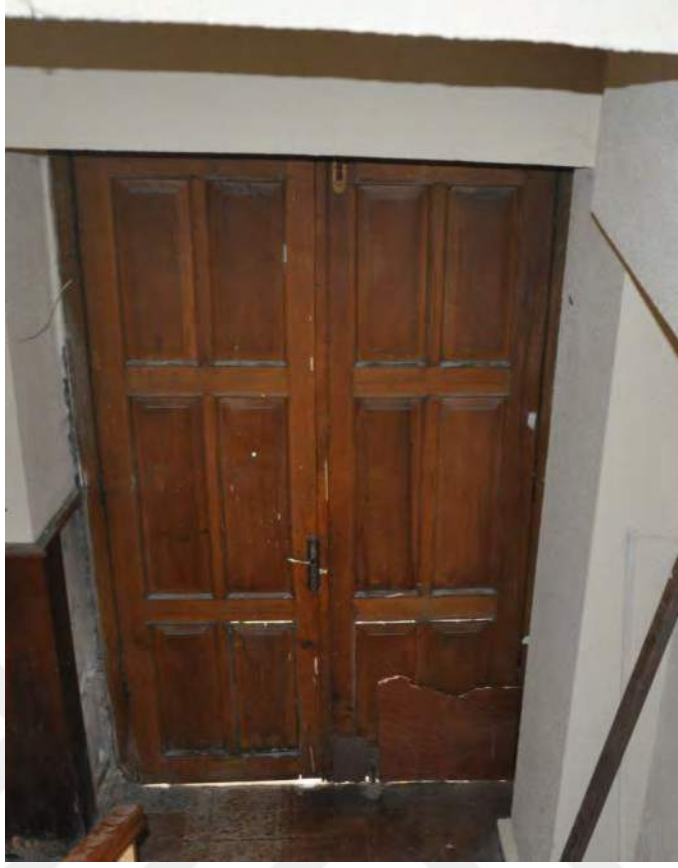
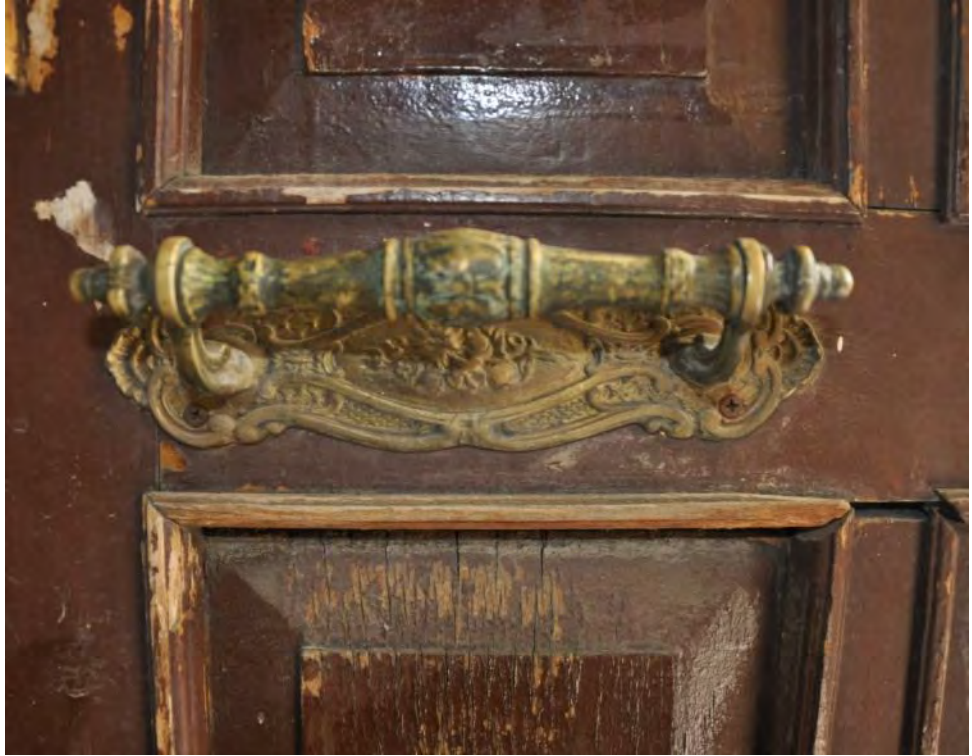
Sadece kilise ek yapısına dışardan girişi sağlayan K-1, çift kanatlı tablalı kapı özgün kalmış ve günümüze ulaşmıştır. (Şekil B.109, B.110) Kapı üzerinde bulunan kulp günümüze kadar ulaşmıştır. (Şekil B.111) Kapı çift kanatlı olup düşeyde 3, yatayda 2 bölümlü tablalı kapıdır. Kapı her iki yanında kesme taş taklidi fugalı sıvalı söve vardır. Kapı üzerinde bulunan çift merkezli sivri gotik kemer içinde ahşap doğrama vardır. Bu pencere ile kapı arasında düz bir lento bulunmaktadır.

Şekil B.109 : Özgün Ahşap Giriş Kapısı

Şekil B.110 : Özgün Ahşap Giriş Kapısı İç Görünüşü

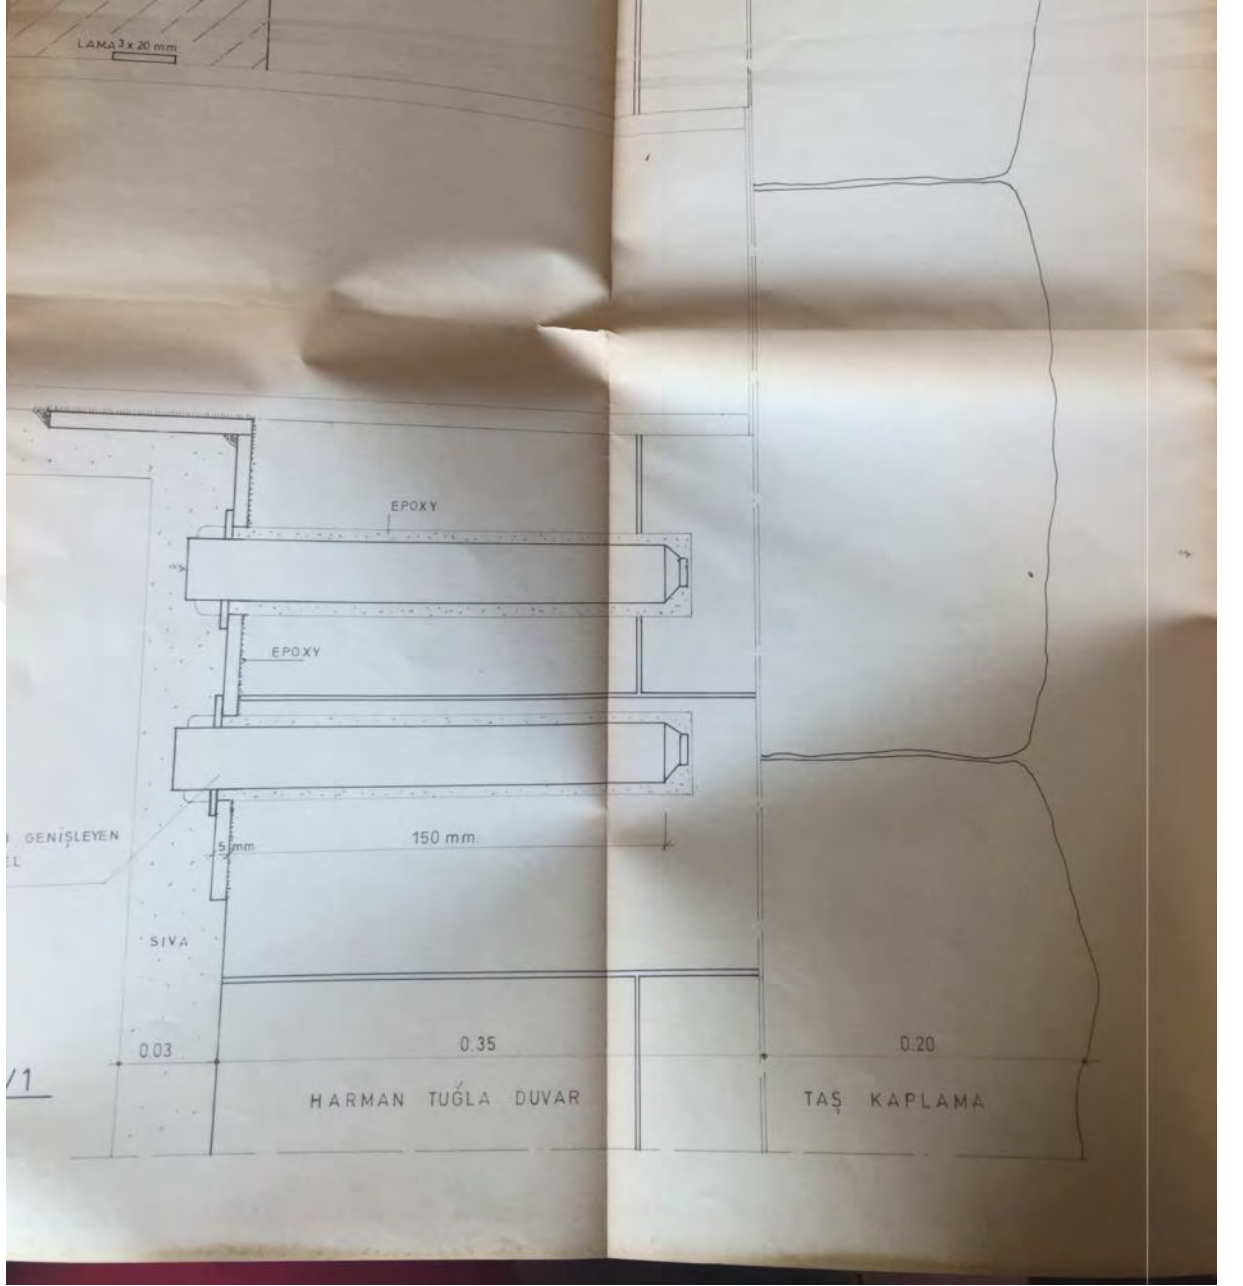
Şekil B.136 : 1999 Depremi Sonrası Hazırlanan Statik Rapor (K.K.V.K.B.Kurulu Arşivi)

Yapı sürekli kullanılageldiğinden günümüzde hasarlar tam algılanamamaktadır. Daha önce belirtildiği üzere taşıyıcı sistemde gözlemlenebilen oturma, düşeyden ayrılma, yarıma, sehim gibi hasarlar bulunmamakla beraber arşivlerde yapılan araştırmalarda 1999 Gölcük Depremi sonrasında yapıda bir takım hasarlar oluştuğuna ulaşılmıştır. Tam yerleri belirtilmemiş olmakla beraber kapı kemerleri üzerinde (Şekil B.133) duvar-döşeme birleşimlerinde (Şekil.134-135) çatlaklar ve sıva dökülmeleri oluşmuştur. Deprem sonrasında yapı hakkında Maliye Bakanlığı tarafından statik analiz raporu oluşturulmuş ve güçlendirme projesi hazırlanmıştır.(Şekil B.136) Güçlendirme projesinde yapının mevcut putral

- 4) Yukarıda izah olunan sebeplerle , İzmit'te depremin hakim yönü doğu - batı istikametinde bina dış duvarlarında deplasman ve çatlaklar olup 3.kat kompozit döşemesi ile dış duvar arasında ayrılma mevcut olup güçlendirilmesi mümkün olduğundan ekli detaylar tarafımdan hazırlanmıştır.

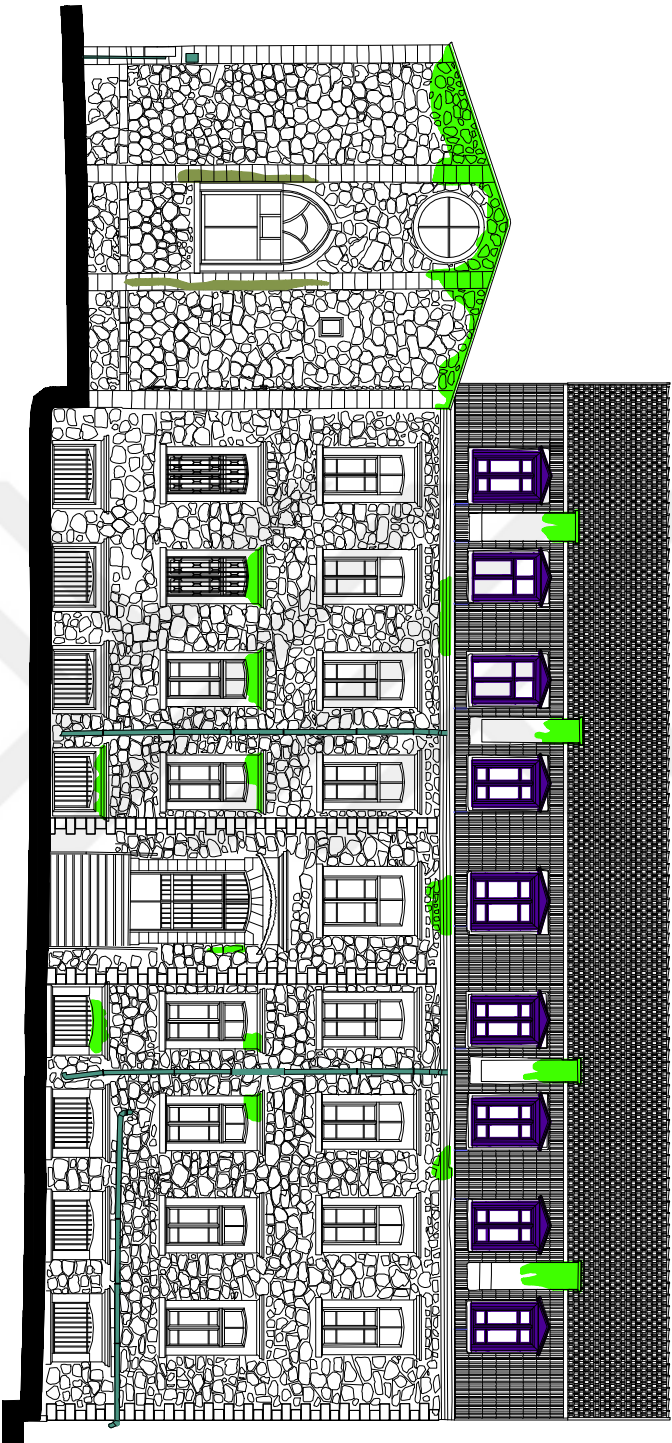
HASAR ANALİZİ
KUZEYBATI CEPHESİ

*Yapının moloz taş duvar dış cephe duvarlarının tamamında çimento esaslı derz bulunmaktadır

çatlak

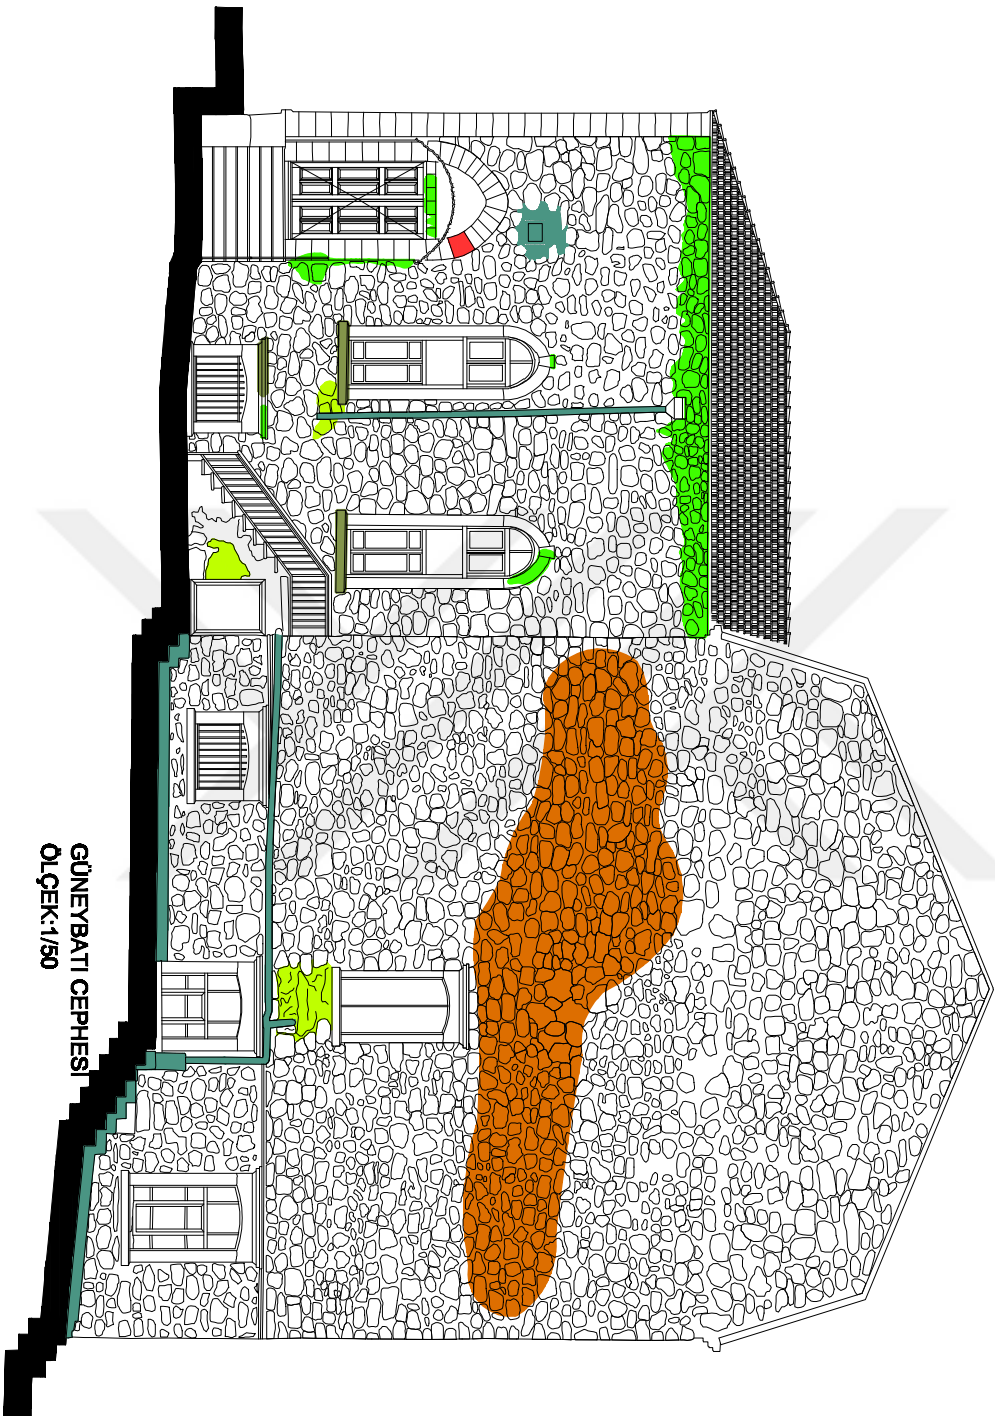
HASAR ANALİZİ
GÜNEYBATI CEPHESİ

*Yapının moloz taş duvar dış cephe duvarlarının tamamında çimento esaslı derz bulunmaktadır

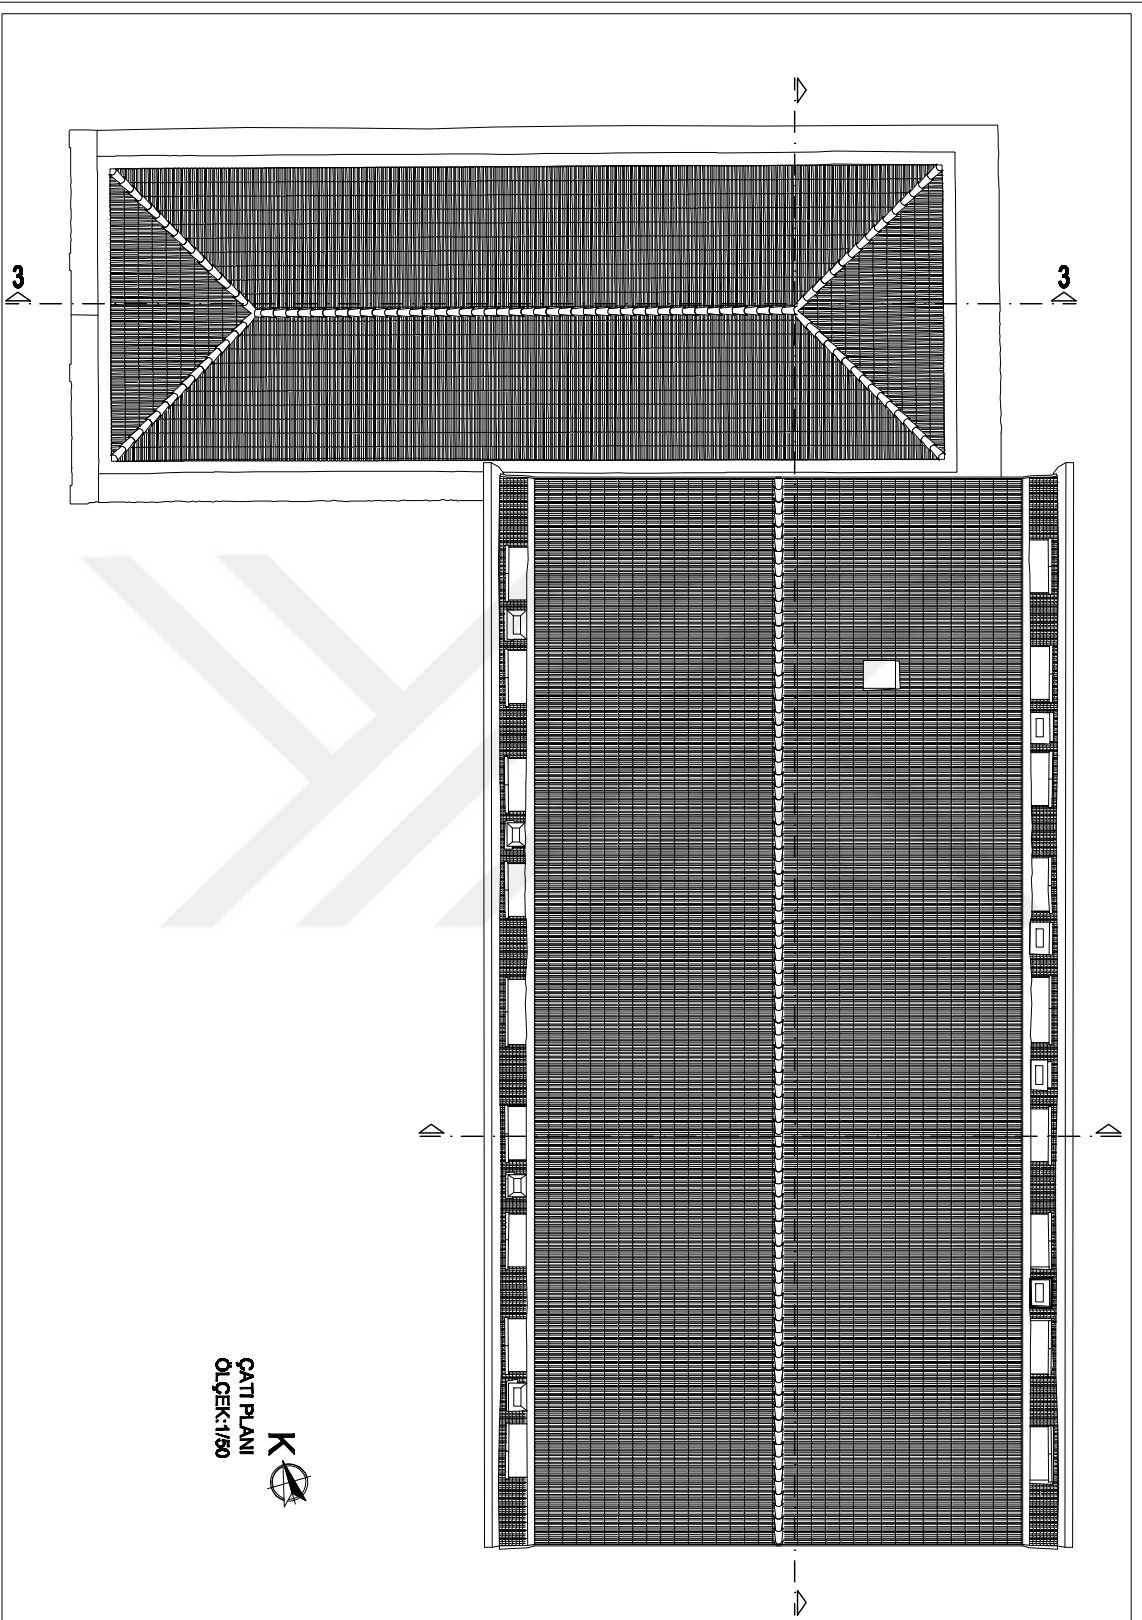
K
ÇATI PLANI
ÖLÇEK:1/80

HASAR ANALİZİ
ÇATI PLANI

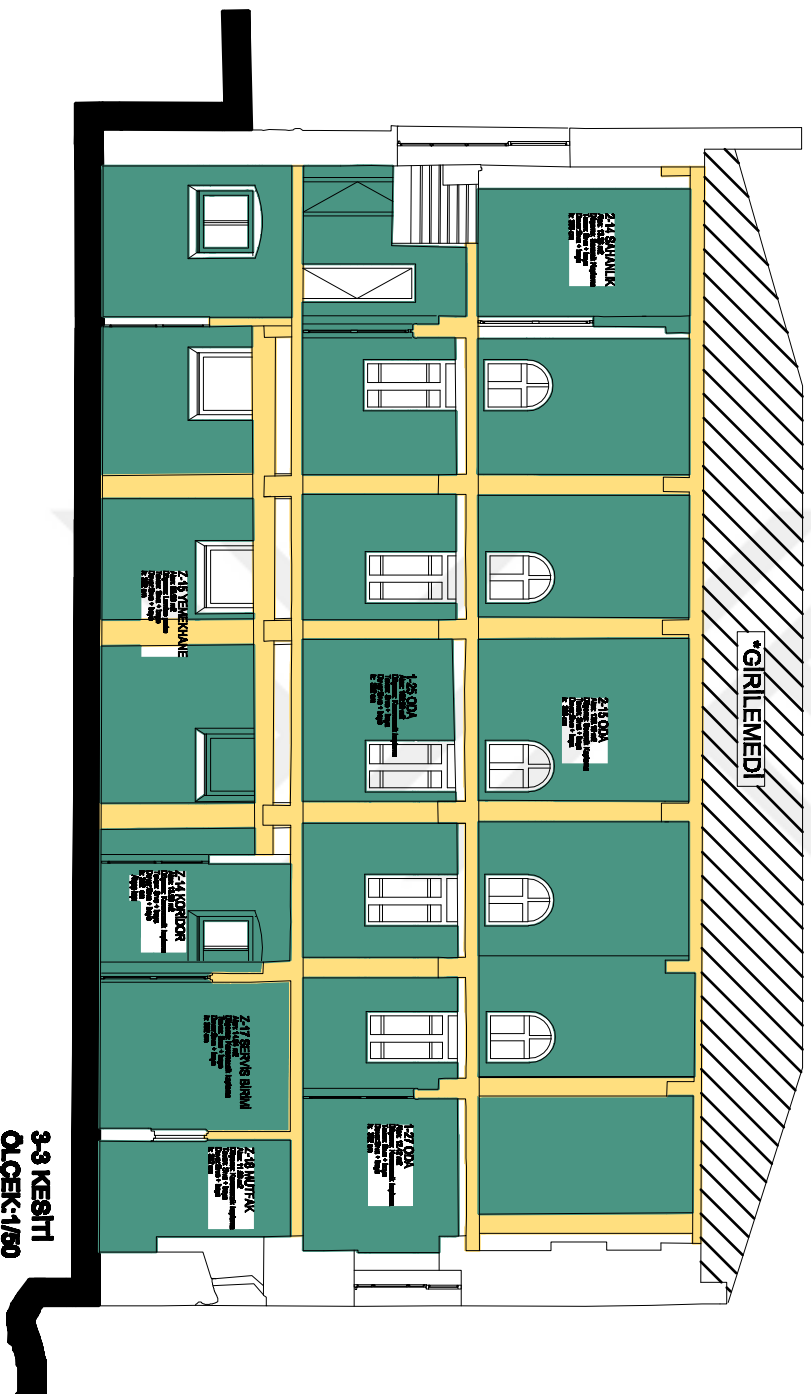
3-3 KESİTİ
ÖLÇEK:1/50

HASAR ANALİZİ
3-3 KESİTİ
